JEDNOŚCIKA PROJEKTOWA				PRACOWNIA USŁUG PROJEKTOWYCH I BUDOWLANYCH BUDOWNICTWA OGÓLNEGO mgr inż. Grzegorz Kaszkowiak			
INWESTOR				ŁUKASZ DZIUBA ul. Orzeszkowej 18 63-700 Krotoszyn			
INWESTYCJA				PRZEBUDOWA - REMONT KONSTRUKCJI DACHU WRAZ Z PRZEMUROWANIEM KOMINÓW I WYMIANĄ POKRYCIA DACHU W DWORKU W STARYMGRODZIE Starygród 6 63-740 Kobylin (działka nr 419/1)			
RYSEK				INWENTARYZACJA FOTOGRAFICZNA - cz. 1 (sekcja A)			
PROJEKTANT	IMIĘ I NAZWISKO	NR UPRAWNIENI	PODPIS	A3		BRANŻA	SKALA
ARCHITEKTURA	mgr inż. G. Kaszkowiak	UAN 7342-40/94				ARCH. KONSTR.	1:50
KONSTRUKCJA	mgr inż. G. Kaszkowiak	WKP/0265/POOK/11				DATA	NR RYSUNKU
SPRAWDZAJĄCY						02.2024	K11
OPRACOWAŁ	mgr inż. G. Kaszkowiak			Wszelkie prawa autorskie zastrzeżone, ze szczególnym uwzględnieniem przepisów Ustawy o prawie autorstkim (Dz. U. nr 24/92 poz. 234 z późniejszymi zmianami). Każde wykorzystanie, powielanie i rozpowszechnianie możliwe jest tylko za pisemną zgodą autora opracowania

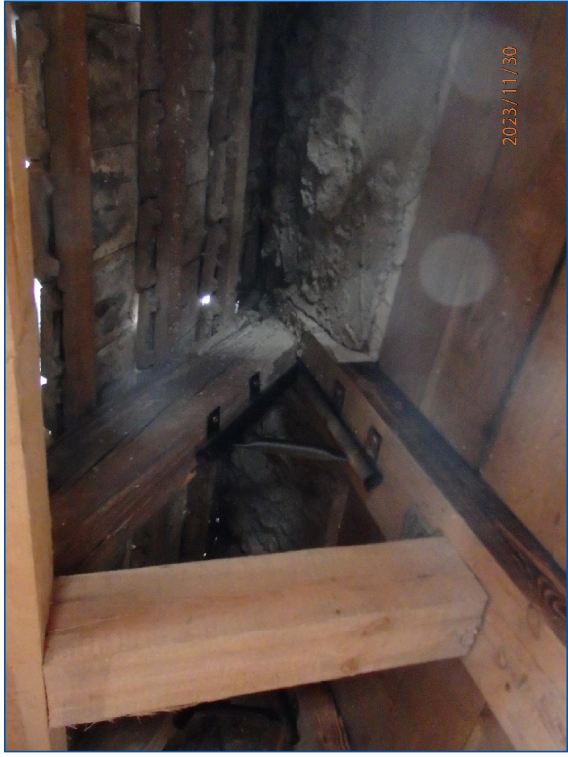
- # zniszczone połączenie krokwi z belka stropowa zastąpione elementem stalowym
- # słupek podpierający płatów dolną
- # niezszelności pokrycia dachu

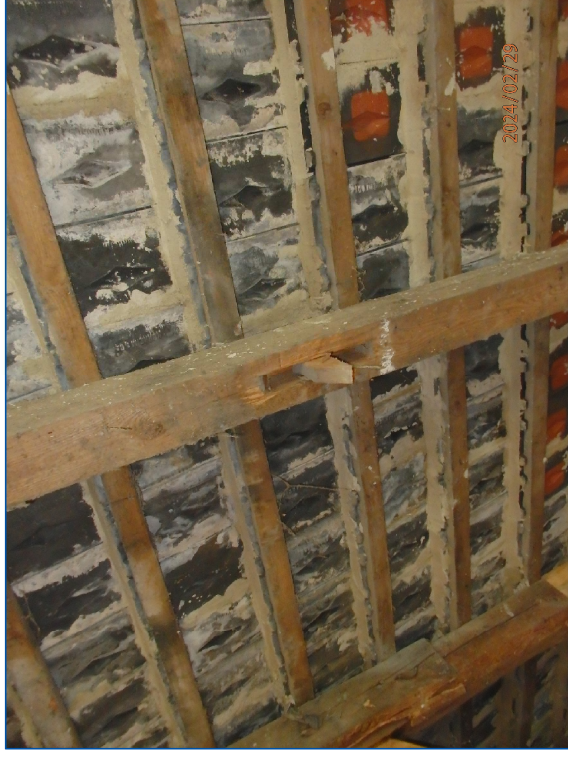
przykład zniszczonej krwi

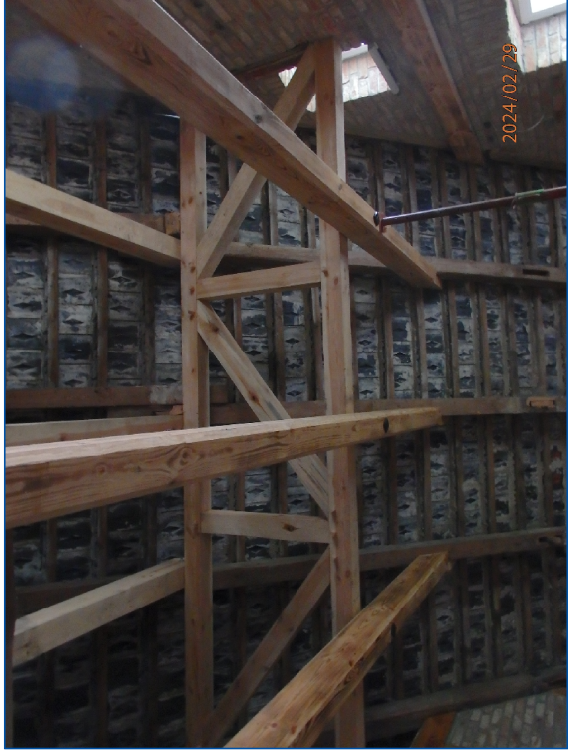
drewniany podciąg kratowy od strony północnej
jętki dolne i górne

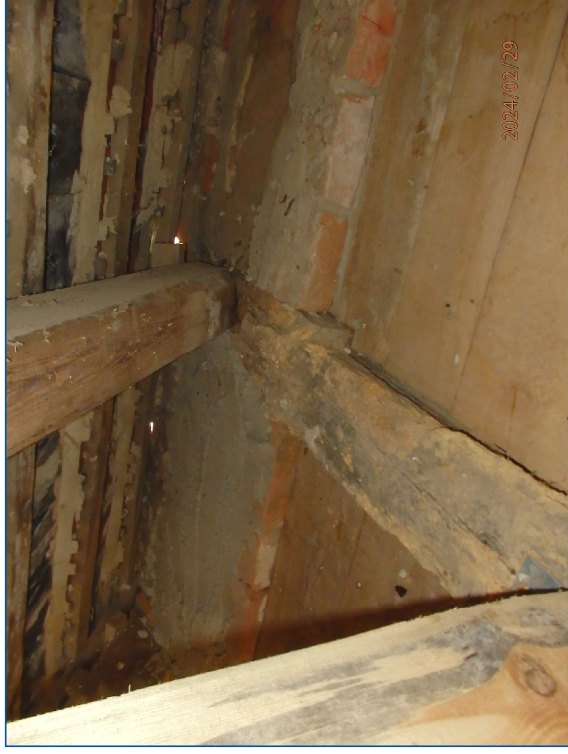
przykład zniszczonej belki stropowej w miejscu kotwienia w niej krokwi

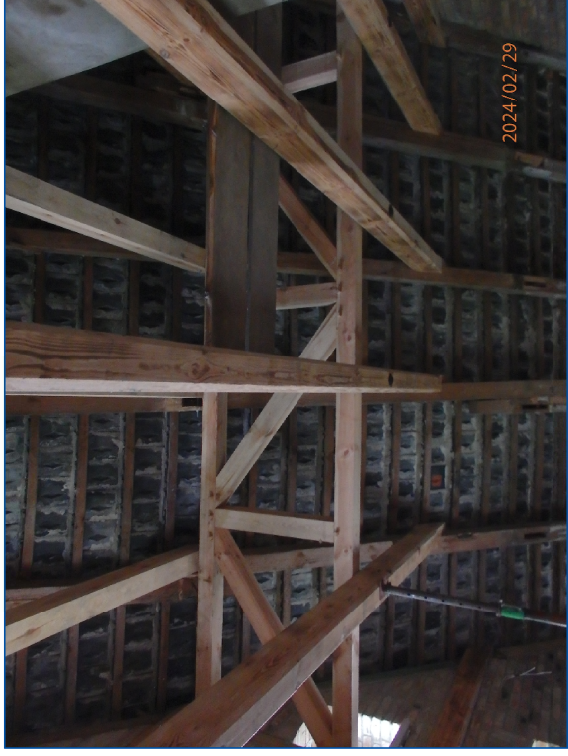
drewniany podciąg kratowy od strony południowej
jętki dolne i górne

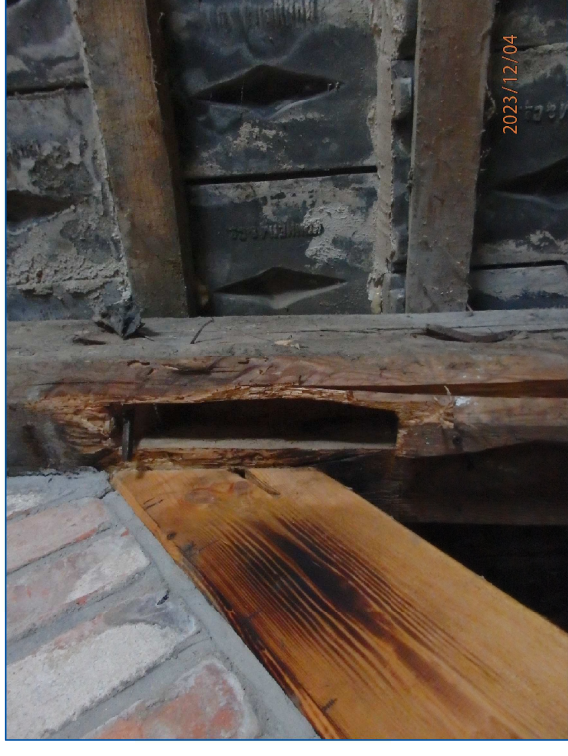
przykład zniszczonej krokwi
