PRZEKRÓJ PIONOWY A-A  
(sekcja A)

JEDNOSTKA PROJEKTOWA		PRACOWNIA USŁUG PROJEKTOWYCH I BUDOWLANYCH BUDOWNICTWA OGÓLNEGO mgr inż. Grzegorz Kaszkowiak			
INWESTOR	ŁUKASZ DZIUBA				
INWESTYCJA	ul. Orzeszkowej 18 63-700 Krotoszyn				
PRZEBUDOWA - REMONT KONSTRUKCJI DACHU WRAZ Z PRZEMUROWANIEM KOMINÓW I WYMIANĄ POKRYCIA DACHU W DWORKU W STARYMGRODZIE Starygród 6 63-740 Kobylin (działka nr 419/1)					
RYSUNEK					
PRZEKRÓJ PIONOWY A-A - INWENTARYZACJA					
PROJEKTANT	IMIĘ I NAZWISKO	NR UPRAWNIEN	PODPIS	A3/A2	
ARCHITEKTURA					
	mgr inż. G. Kaszkowiak	UAN 7342-40/94			
KONSTRUKCJA	mgr inż. G. Kaszkowiak	WKP/0265/POOK/11			
SPRAWDZAJĄCY				BRANŻA	SKALA
ARCHITEKTURA				ARCH. KONSTR.	1:50
KONSTRUKCJA				DATA	NR RYSUNKU
OPRACOWAŁ	mgr inż. G. Kaszkowiak			02.2024	K5
Wszystkie prawa autorskie zastrzeżone, ze szczególnym uwzględnieniem przepisów Ustawy o prawie autorskim (Dz. U. nr 24/62 poz. 234 z późniejszymi zmianami). Każde wykorzystanie, powielanie i rozpowszechnianie możliwe jest tylko za pisemną zgodą autora opracowania

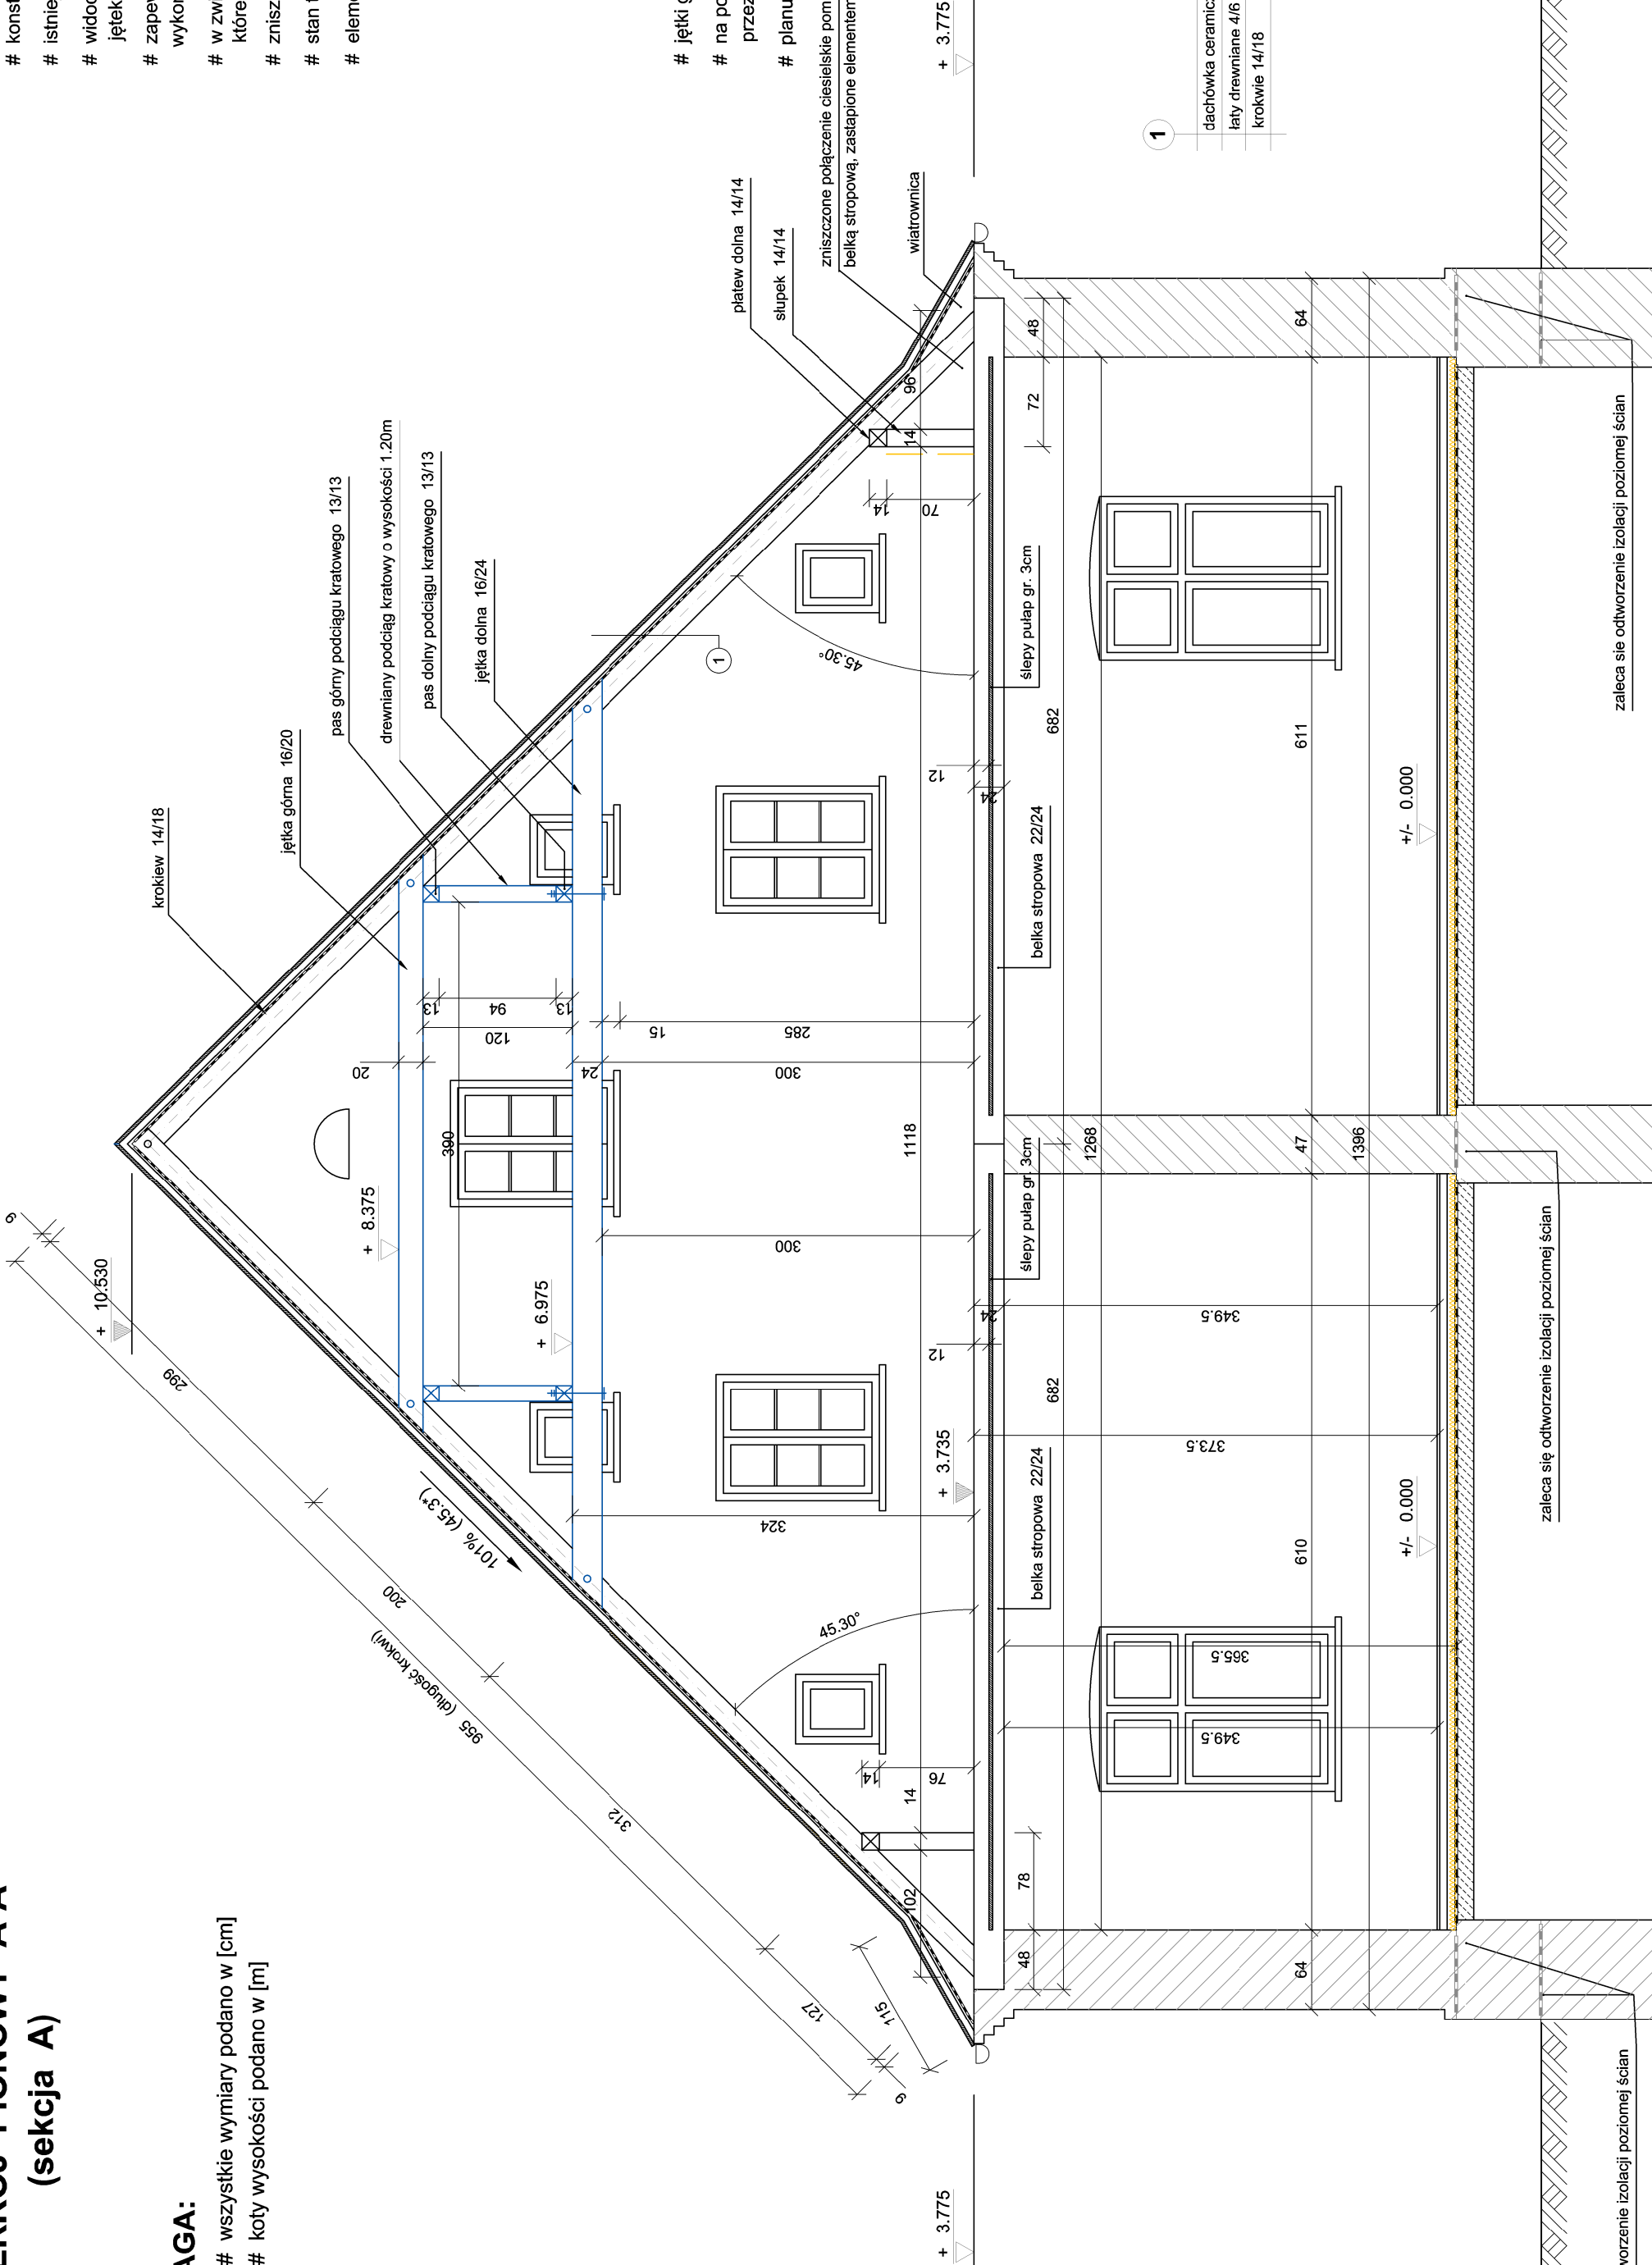
- # konstrukcja dachu symetryczna
- # istniejąca konstrukcja drewniana dachu wykazuje duże zniszczenie i zużycie spowodowane okresem jej użytkowania i korozją biologiczną

- # widoczne są próby ratowania istniejącej konstrukcji dachu przez wymianę zniszczonych końcowych fragmentów krokwi oraz wymianę jętek górnych i dolnych oraz płatew dolnej i słupków ją podpierających

- # zapewne w związku z utratą nośności dotychczasowych płatwi oraz usunięciem elementów istniejącego zagospodarowania poddasza, wykonano w miejsce płatwi nowe drewniane podciagi kratowe, zachowując historyczny sposób łączenia jego elementów składowych

- # w związku z częściową wymianą belek stropowych i dolnych odcinków krokwi zniszczeniu uległo ciesielskie ich połączenie. w miejsce którego zastosowano stalowe elementy łączne

- # zniszczeniu uległa również murłata łącząca dodatkowo krokwie z belkami stropowymi
- # stan techniczny konstrukcji dachu pokazano na dokumentacji fotograficznej, rys. K11

- # jętki górne i dolne połączono z drewnianym podciągami kratowym za pomocą łączników mechanicznych
- # na podstawie przeprowadzonej wizji lokalnej, planuje się wymianę istniejących krokwi, ze względu na duże zniszczenie tych elementów przez korozję biologiczną i zużycie ze względu na długi okres ich użytkowania, związany również z licznymi przeróbkami konstrukcji
- # planuje się również wymianę części belek stropowych i przemurowanie istniejącego komina
