PRZEKRÓJ PIONOWY B-B
(sekcja B)

JEDNOSTKA PROJEKTOWA				PRACOWNIA USŁUG PROJEKTOWYCH I BUDOWLANYCH BUDOWNICTWA OGÓLNEGO mgr inż. Grzegorz Kaszkowiak			
INWESTOR		ŁUKASZ DZIUBA		ul. Orzeszkowej 18		63-700 Krotoszyn	
INWESTYCYJA		PRZEBUDOWA - REMONT KONSTRUKCJI DACHU WRAZ Z PRZEMIUROWANIEM KOMINÓW I WYMIANĄ POKRYCIA DACHU W DWORKU W STARYMGRODZIE					
RYSUNEK		Starygród 6		63-740 Kobylin		(działka nr 419/1)	
PRZEKRÓJ PIONOWY B-B - INWENTARYZACJA							
PROJEKTANT	IMIĘ I NAZWISKO	NR UPRAWNIENI		PODPIŚ			
ARCHITEKTURA	mgr inż. G. Kaszkowiak	UAN 7342-40/94				A3/A2	
KONSTRUKCJA	mgr inż. G. Kaszkowiak	WKP/0285/POOK/11					
SPRAWDZAJĄCY						BRANŻA	SKALA
ARCHITEKTURA						ARCH. KONSTR.	1:50
KONSTRUKCJA						DATA	NR RYSUNKU
OPRACOWAŁ	mgr inż. G. Kaszkowiak					02.2024	K6
Wszystkie prawa autorskie zastrzeżone, ze szczególnym uwzględnieniem przepisów Ustawy o prawie autorskim (Dz. U. nr 24/52 poz. 234 z późniejszymi zmianami). Każde wykorzystanie, powielanie i rozpowszechnianie możliwe jest tylko za pisemną zgodą autora opracowania

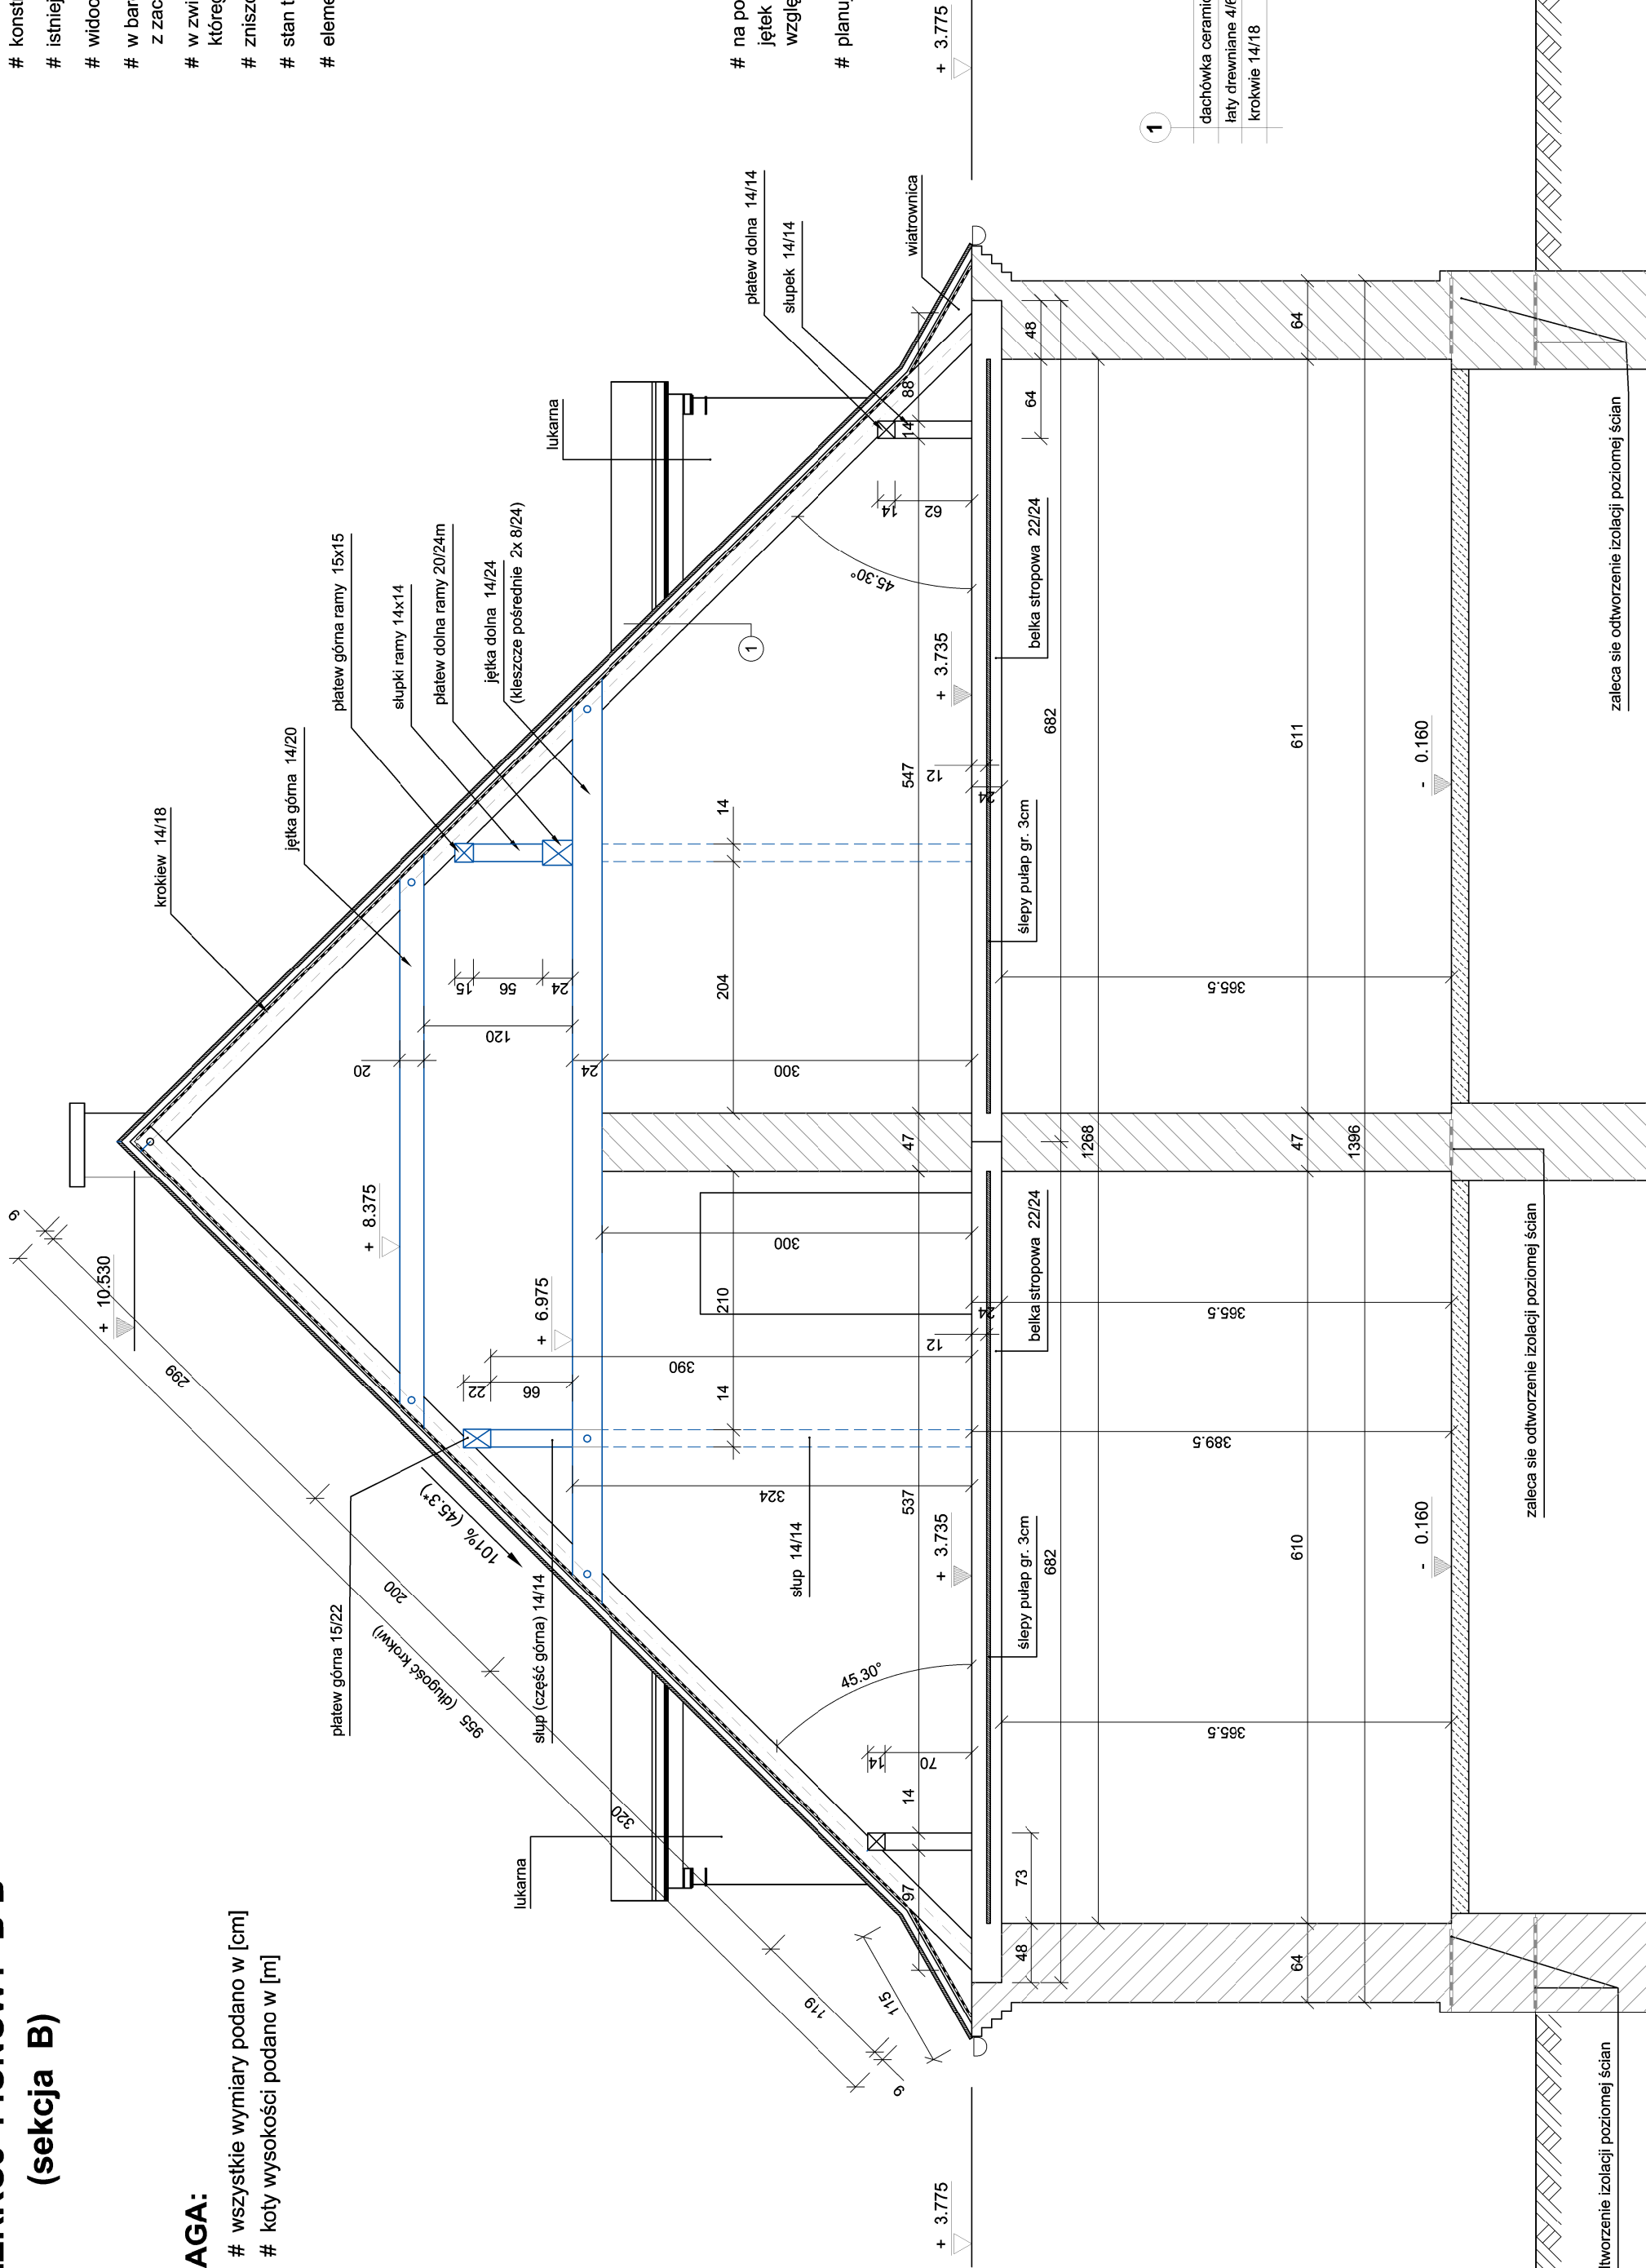
- # konstrukcja dachu symetryczna
- # istniejąca konstrukcja drewniana dachu wykazuje duże zniszczenie i zużycie spowodowane okresem jej użytkowania i korozją biologiczną
- # widoczne są próby ratowania istniejącej konstrukcji dachu przez wymianę zniszczonych końcowych fragmentów krokwi
- # w bardzo dobrym stanie technicznym jest konstrukcja lukarn, w związku z zapewne całkowitą ich wymianą we wcześniejszym okresie, z zachowaniem pierwotnego ich zdobienia (rys. K10)
- # w związku z częściami wymianą belek stropowych i dolnych odcinków krokwi zniszczeniu uległo ciesielskie ich połączenie, w miejsce którego zastosowano stalowe elementy łączne
- # zniszczeniu uległa również murłata łącząca dodatkowo krokwie z belkami stropowymi
- # stan techniczny konstrukcji dachu pokazano na dokumentacji fotograficznej, rys. K12
- # elementy konstrukcji dachu w sekcji B

- # na podstawie przeprowadzonej wizji lokalnej, planuje się wymianę istniejących krokwi, płatwi górnych, płatwi dolnej i górnej ramy oraz jeńtek dolnych i górnych, kleszczy oraz słupów ze względu na duże zniszczenie tych elementów przez korozję biologiczną i zużycie ze względu na długi okres ich użytkowania, związany również z licznymi przeróbkami konstrukcji

- # planuje się również wymianę części belek stropowych i przemurowanie istniejących kominów
