# PRZEKRÓJ PIONOWY D-D (sekcja C)

JEDNOSTKA PROJEKTOWA		PRACOWNIA USŁUG PROJEKTOWYCH I BUDOWLANYCH BUDOWNICTWA OGÓLNEGO mgr inż. Grzegorz Kaszkowiak			
INWESTOR	ŁUKASZ DZIUBA				
INWESTYCJA	ul. Orzeszkowej 18 63-700 Krotoszyn				
PRZEBUDOWA - REMONT KONSTRUKCJI DACHU WRAZ Z PRZEMUROWANIEM KOMINÓW I WYMIANĄ POKRYCIA DACHU W DWORKU W STARYMGRODZIE Starygród 6 63-740 Kobylin (działka nr 419/1)					
RYSUNEK					
PRZEKRÓJ PIONOWY D-D - INWENTARYZACJA					
PROJEKTANT	IMIĘ I NAZWISKO	NR UPRAWNIENI	PODPIS	A2	
ARCHITEKTURA	mgr inż. G. Kaszkowiak	UAN 7342-40/94			
KONSTRUKCJA	mgr inż. G. Kaszkowiak	WKP/0265/POOK/11			
SPRAWDZAJĄCY					
ARCHITEKTURA				BRANŻA	SKALA
KONSTRUKCJA				ARCH. KONSTR.	1:50
				DATA	NR
					RYСУNKU
OPRACOWAŁ	mgr inż. G. Kaszkowiak			02.2024	K8
Wszystkie prawa autorskie zastrzeżone, ze szczególnym uwzględnieniem przepisów Ustawy o prawie autorskim (Dz. U. nr 24/62 poz. 234 z późniejszymi zmianami). Każde wykorzystanie, powielanie i rozpowszechnianie możliwe jest tylko za pisemną zgodą autora opracowania

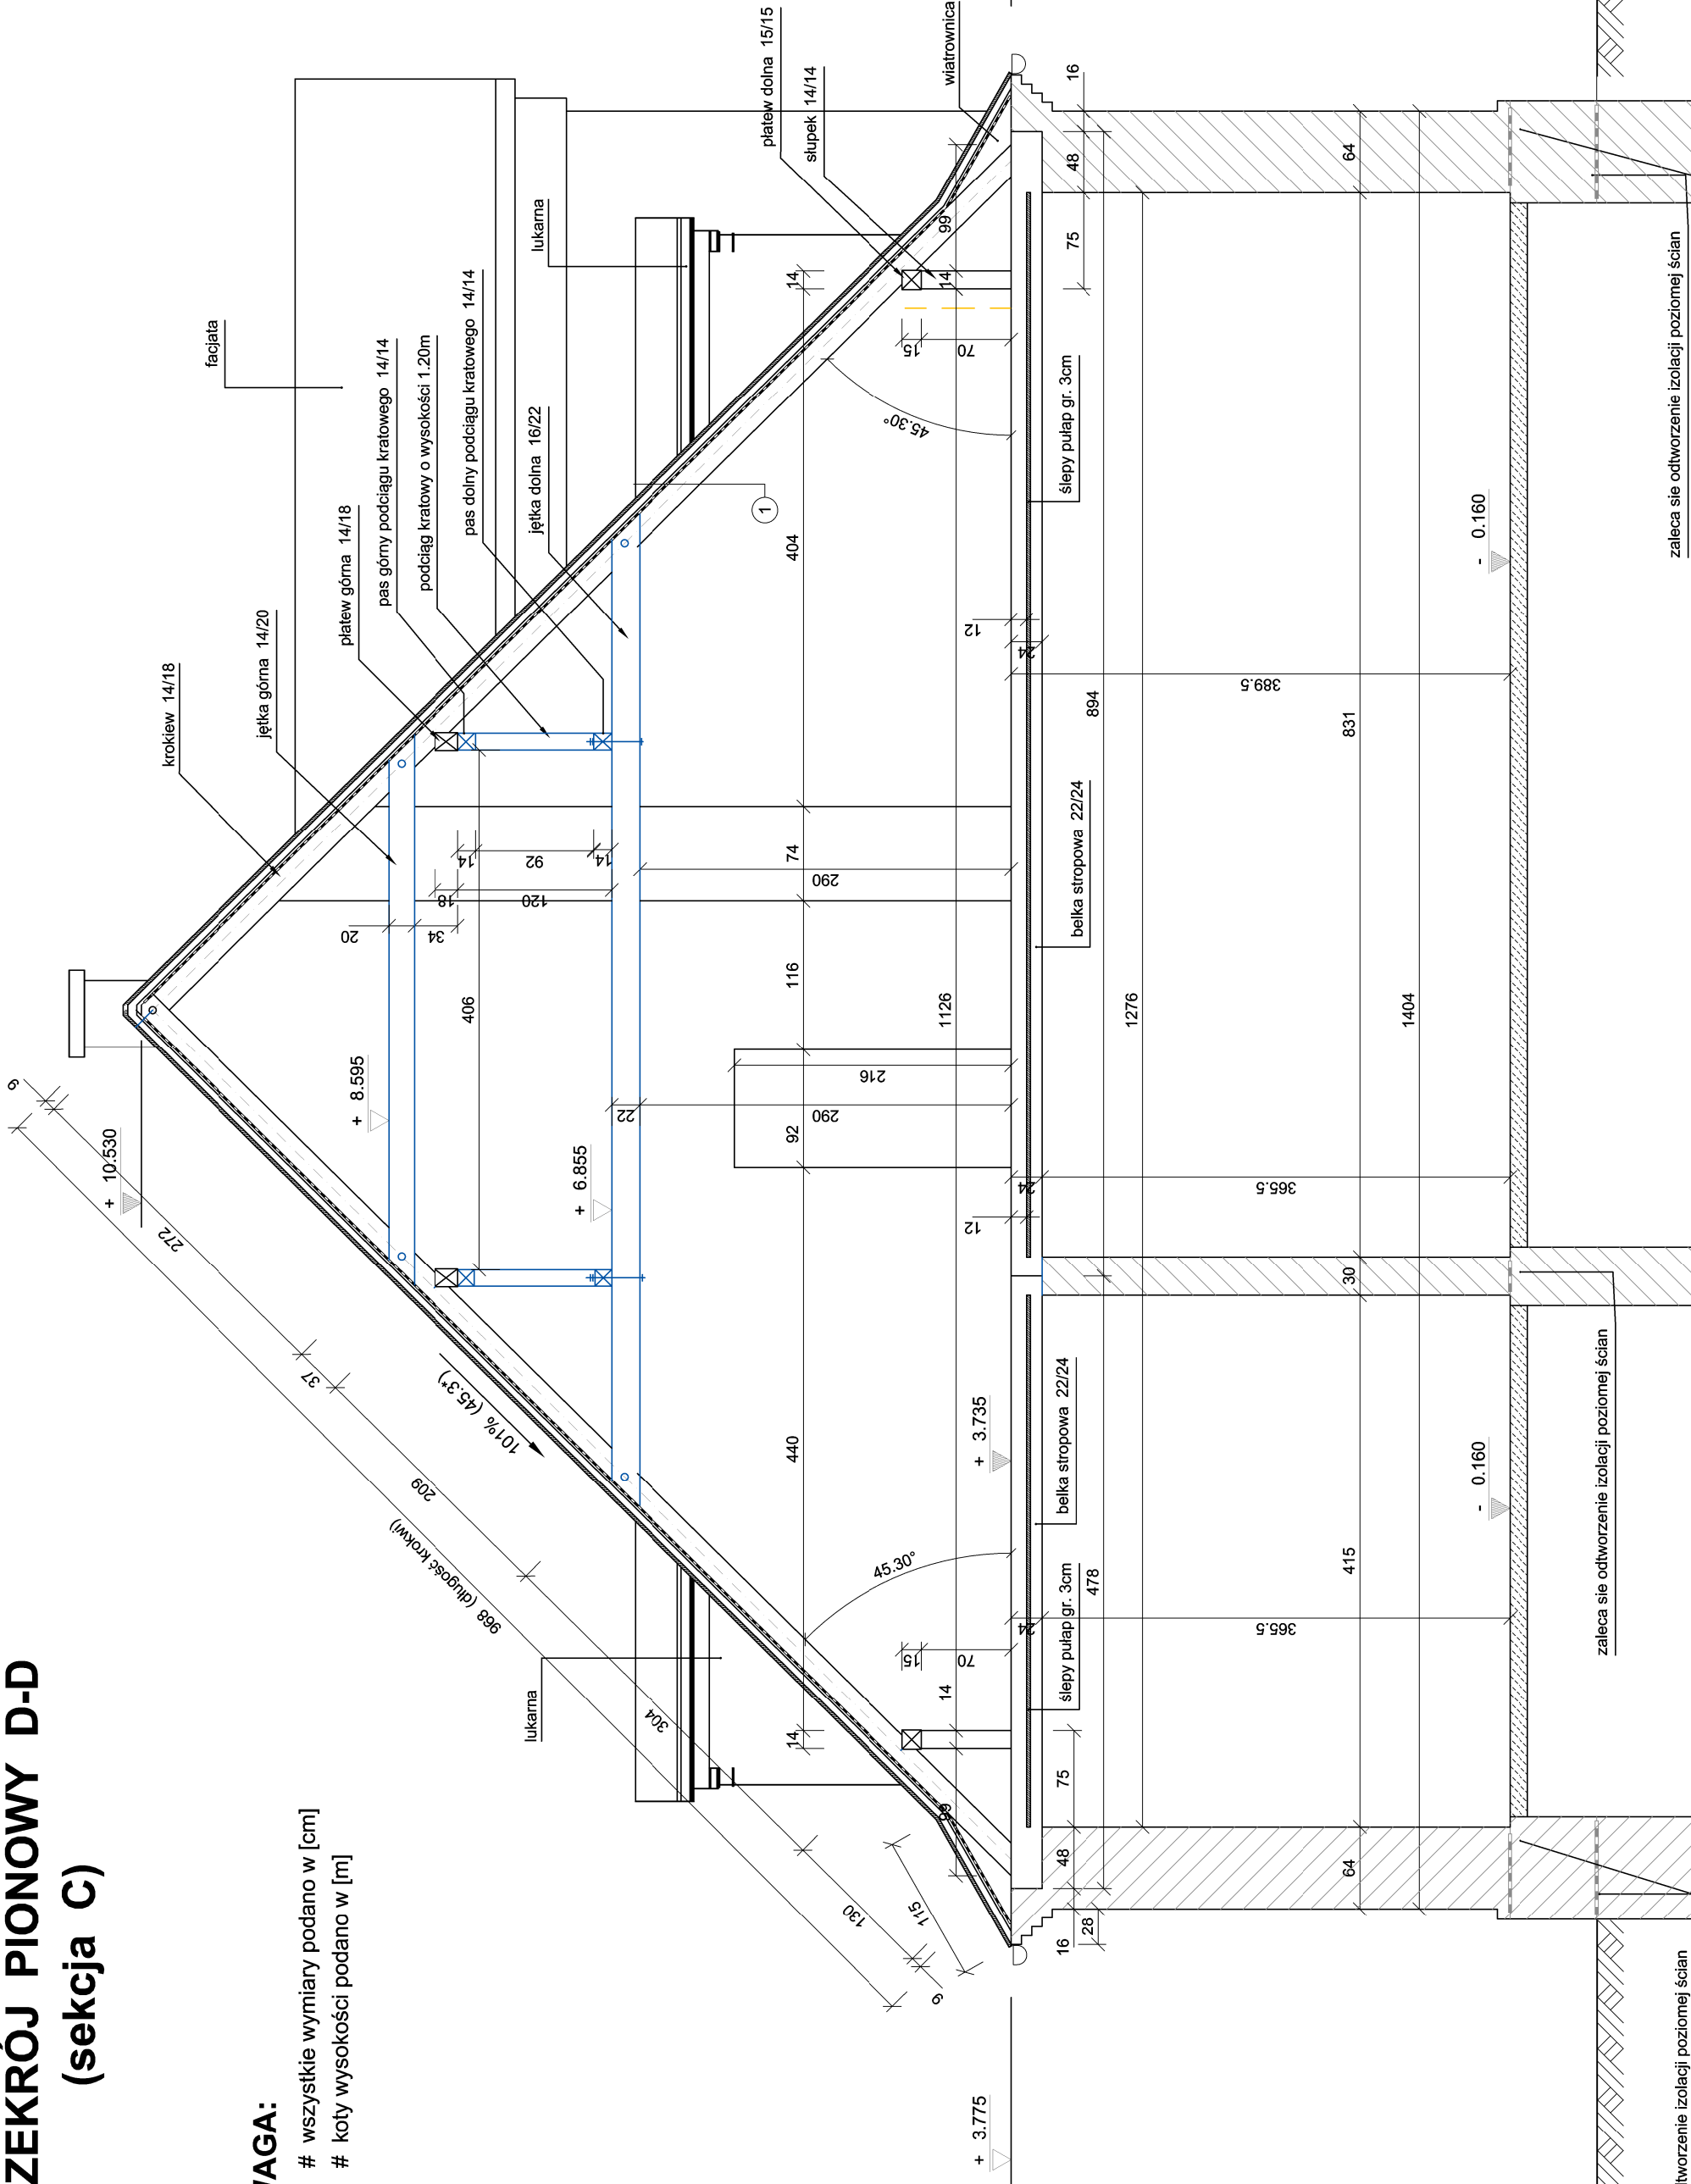
- # konstrukcja dachu symetryczna
- # istniejąca konstrukcja drewniana dachu wykazuje duże zniszczenie i zużycie spowodowane okresem jej użytkowania i korozją biologiczną

- # widoczne są próby ratowania istniejącej konstrukcji dachu przez wymianę zniszczonych końcowych fragmentów krokwi oraz wymianę jętek górnych i dolnych oraz płatew dolnej i słupków ją podpierających

- # zapewne w związku z utratą nośności dotychczasowych płatwi oraz usunięciem elementów istniejącego zagospodarowania poddasza, wykonano dodatkowo drewniane podciąg kratowny, zachowując historyczny sposób łączenia jego elementów składowych

- # w związku z częściową wymianą belek stropowych i dolnych odcinków krokwi zniszczeniu uległo ciesielskie ich połączenie, w miejsce którego zastosowano stalowe elementy łączne

- # zniszczeniu uległa również murłata łącząca dodatkowo krokwie z belkami stropowymi
- # stan techniczny konstrukcji dachu pokazano na dokumentacji fotograficznej, rys. K13

# na podstawie przeprowadzonej wizji lokalnej, planuje się wymianę istniejących krokwi, płatwi górnych i jętek górnych ze względu na duże zniszczenie tych elementów przez korozję biologiczną i zużycie ze względu na długi okres użytkowania, związany również z licznymi przeróbkami konstrukcji

# planuje się również wymianę części belek stropowych i przemurowanie istniejącego komina
