**OŁTARZE BOCZNE *PW. ŚW. JÓZEFA I PW. ŚW. ANTONIEGO*  
KOŚCIÓŁ KLASZTORNY *PW. MATKI BOŻEJ PRZY ŻŁÓBKU* W KOBYLINIE  
PL. ANDRZEJA GLABERA 20, 63-740 KOBYLIN**

Opis stanu zachowania w kontekście techniki wykonania.

Projekt postępowania konserwatorskiego, restauratorskiego

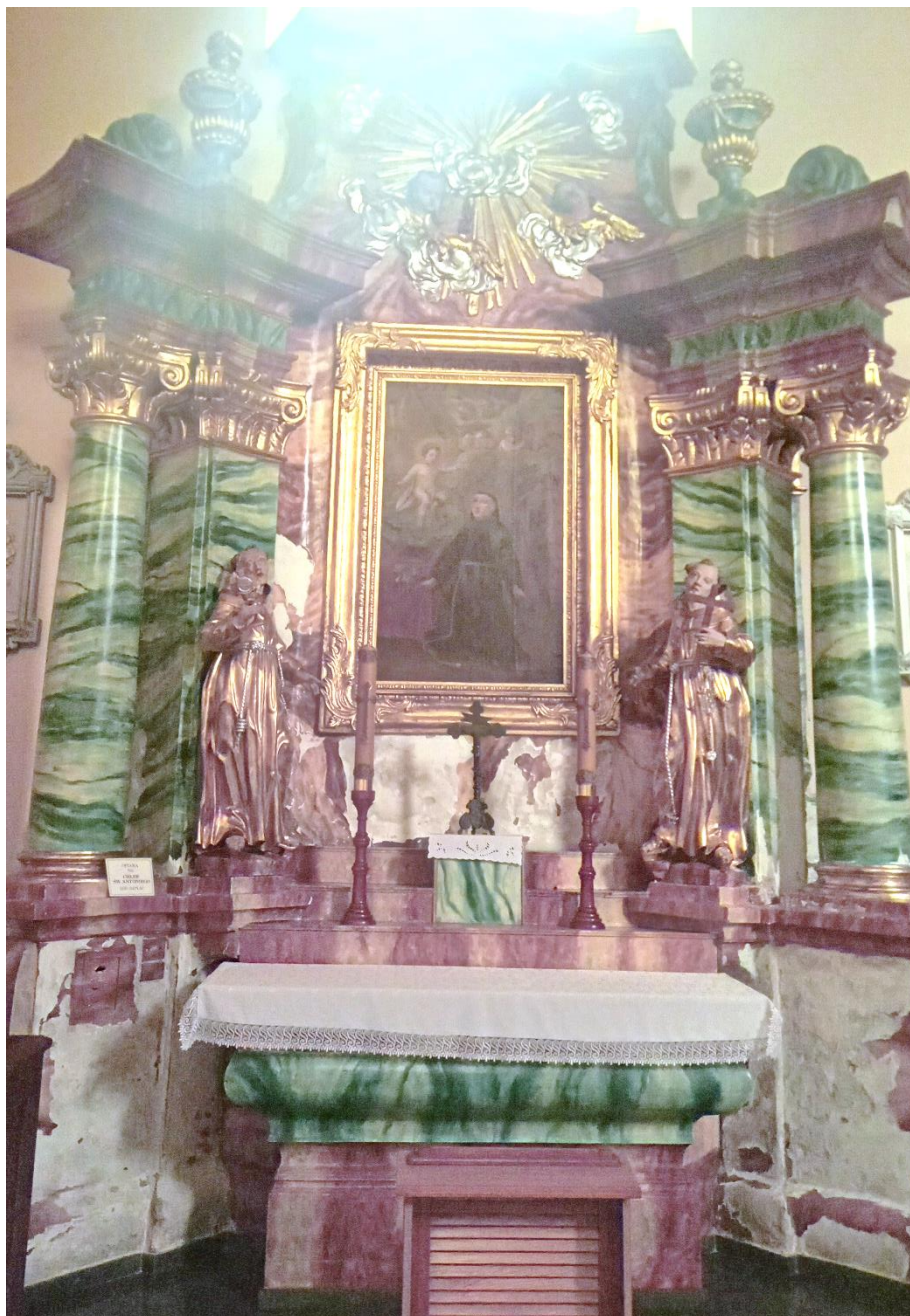
**OŁTARZ BOCZNY P.W. ŚW. ANTONIEGO Z PADWY**

Usytuowany wzdłuż południowej ściany nawy kościoła. Ołtarz architektoniczny, jednokondygnacyjny ze zwieńczeniem rzeźbiony, malowany (obecnie, wtórnie), murowany, częściowo drewniany, polichromowany, złożony. Po bokach przy każdej z kolumn po jednej rzeźbie przedstawiającej postaci bernardyńskich i franciszkańskich zakonników – po lewej św. Bernard z Sienny

z monstrancją i chorągwią oraz św. Franciszek z krucyfiksem po prawej stronie. W zwieńczeniu gloria w otoczeniu puttii na obłokach. Nad kolumnami gzymsy na nich garzyce. W środku pola obraz przedstawiający postać klęczącego św. Antoniego w otoczeniu aniołów, w ramie w ornamentem akantu w narożnikach. Mensa i drewniane półki na mensie wtórne, drewniane.

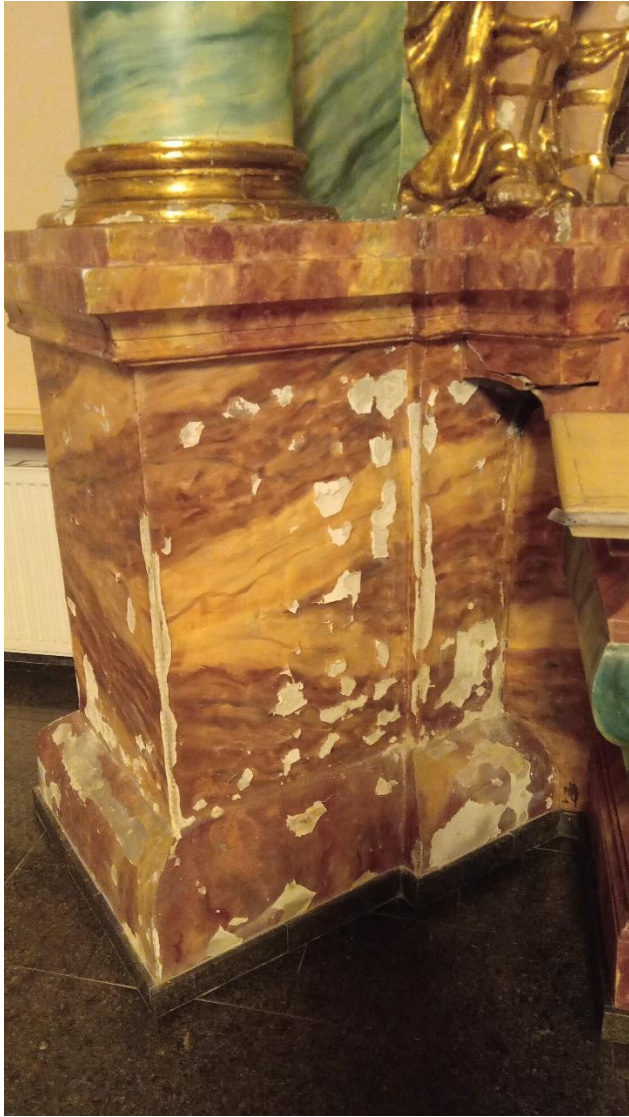
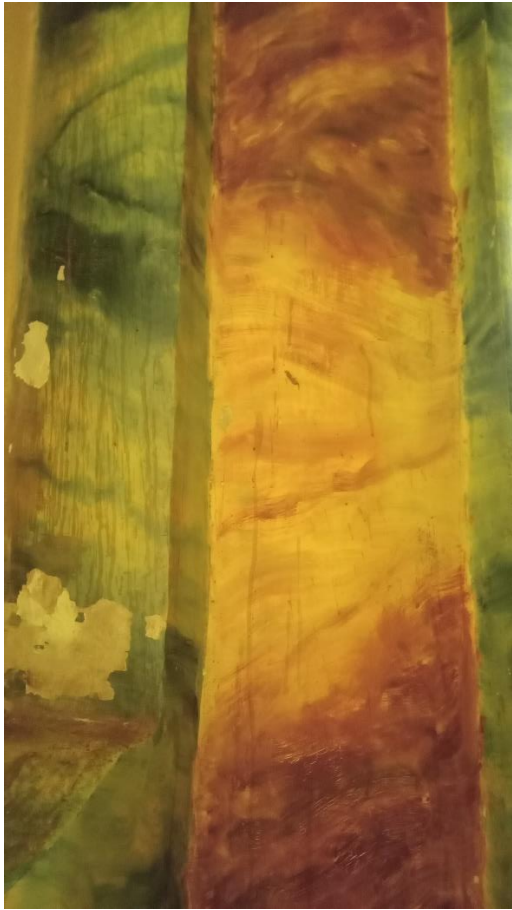
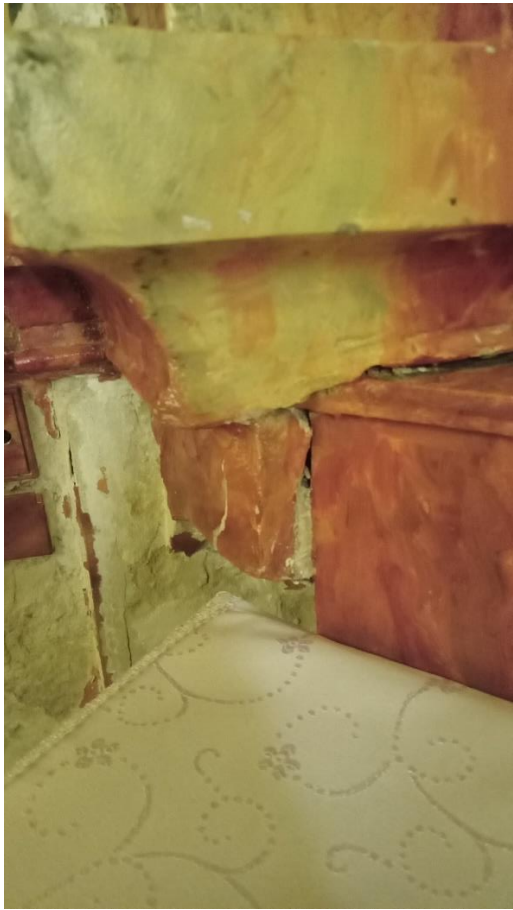
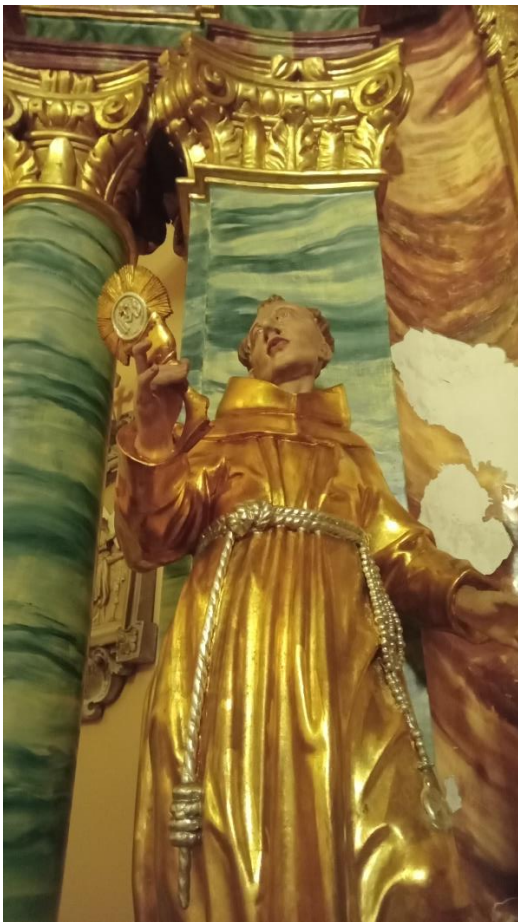
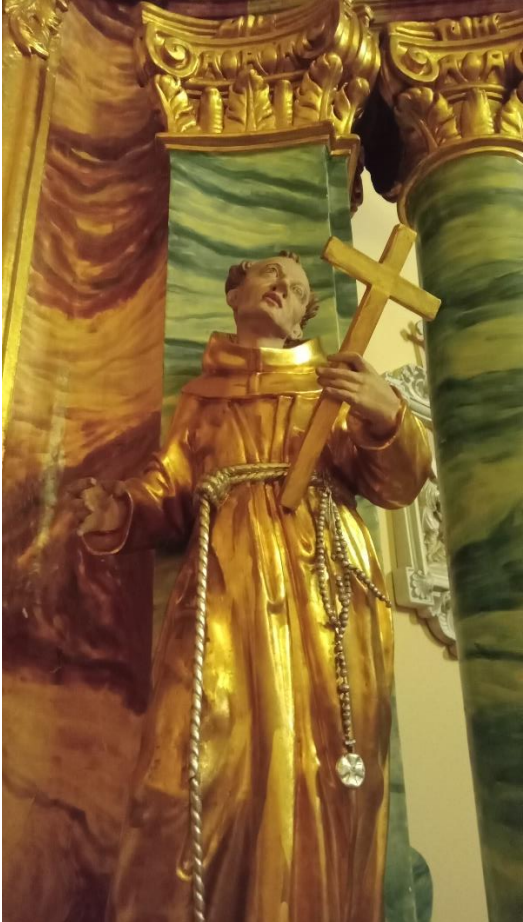
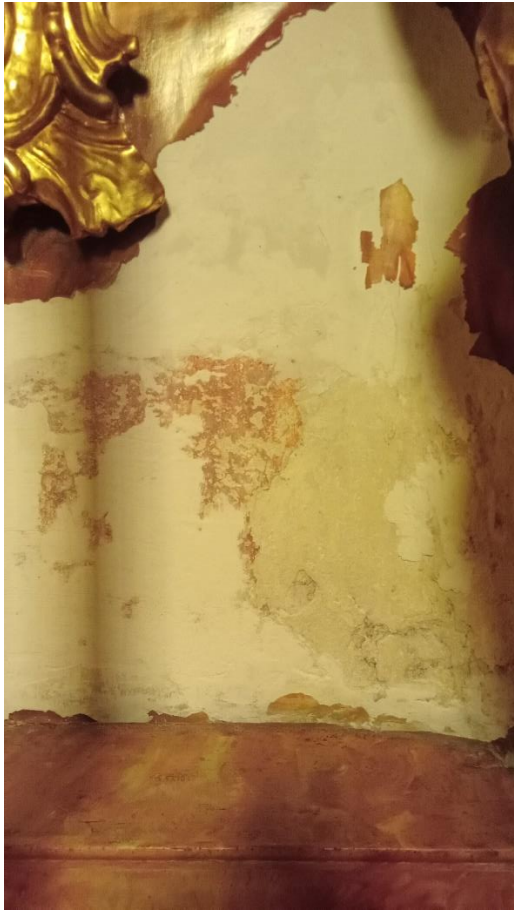
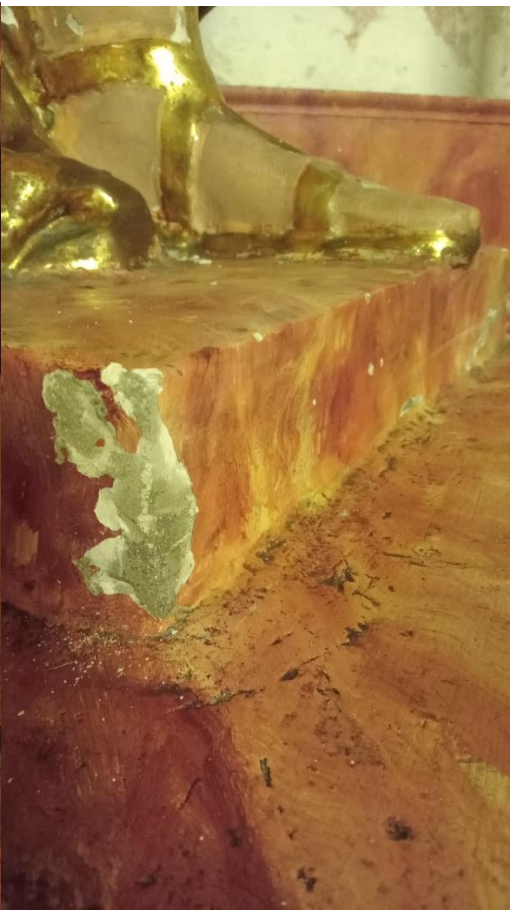
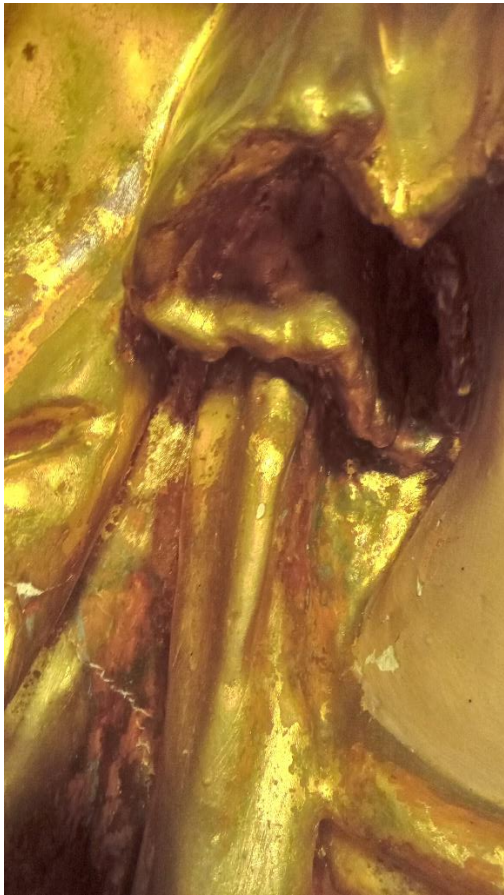
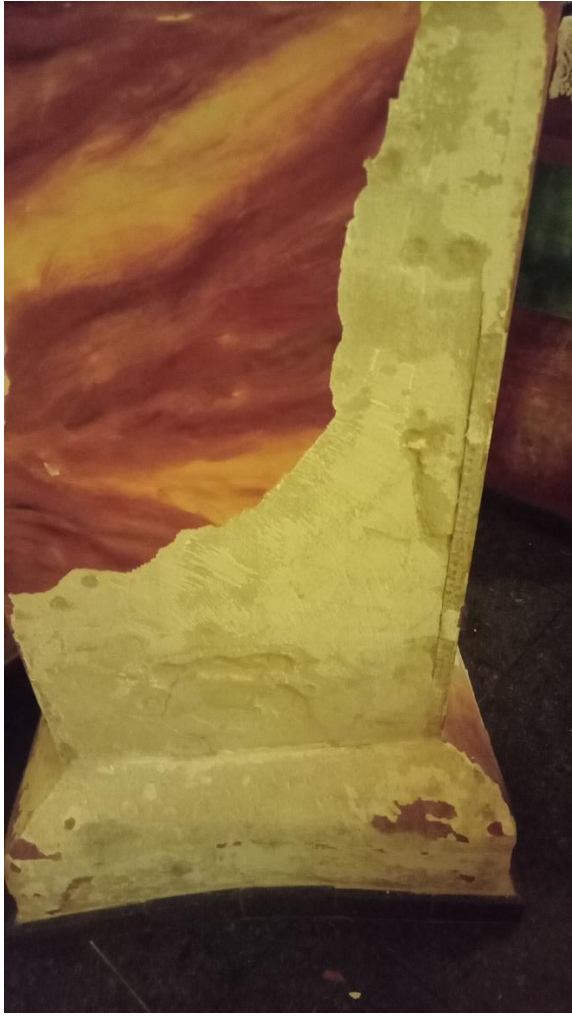
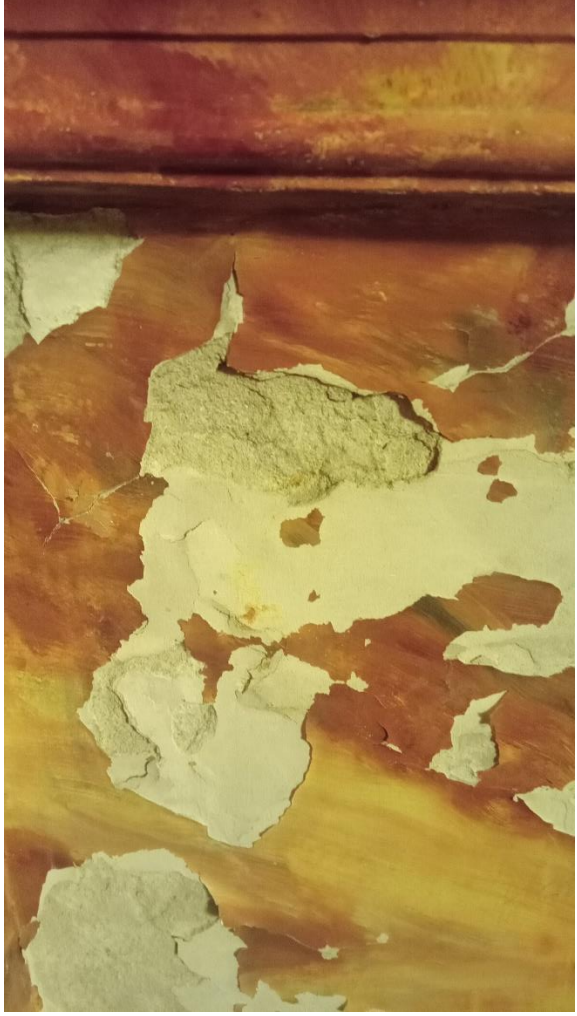
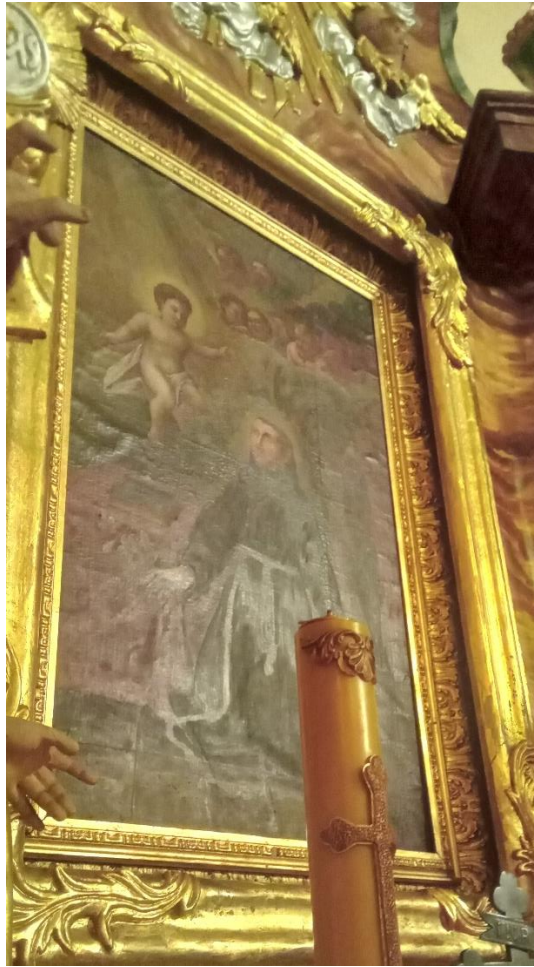
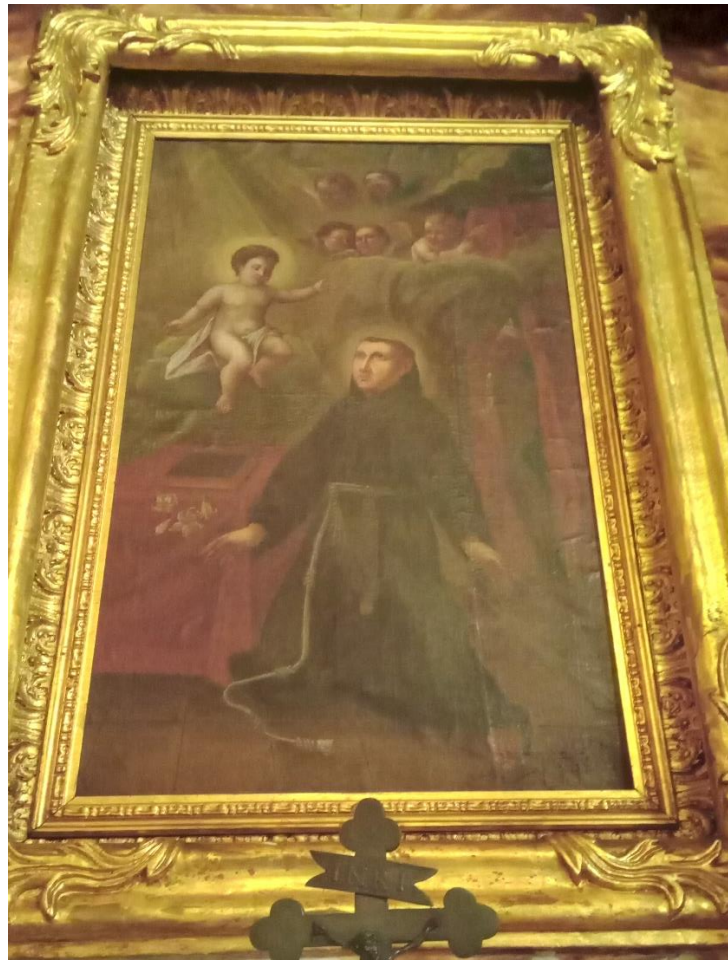
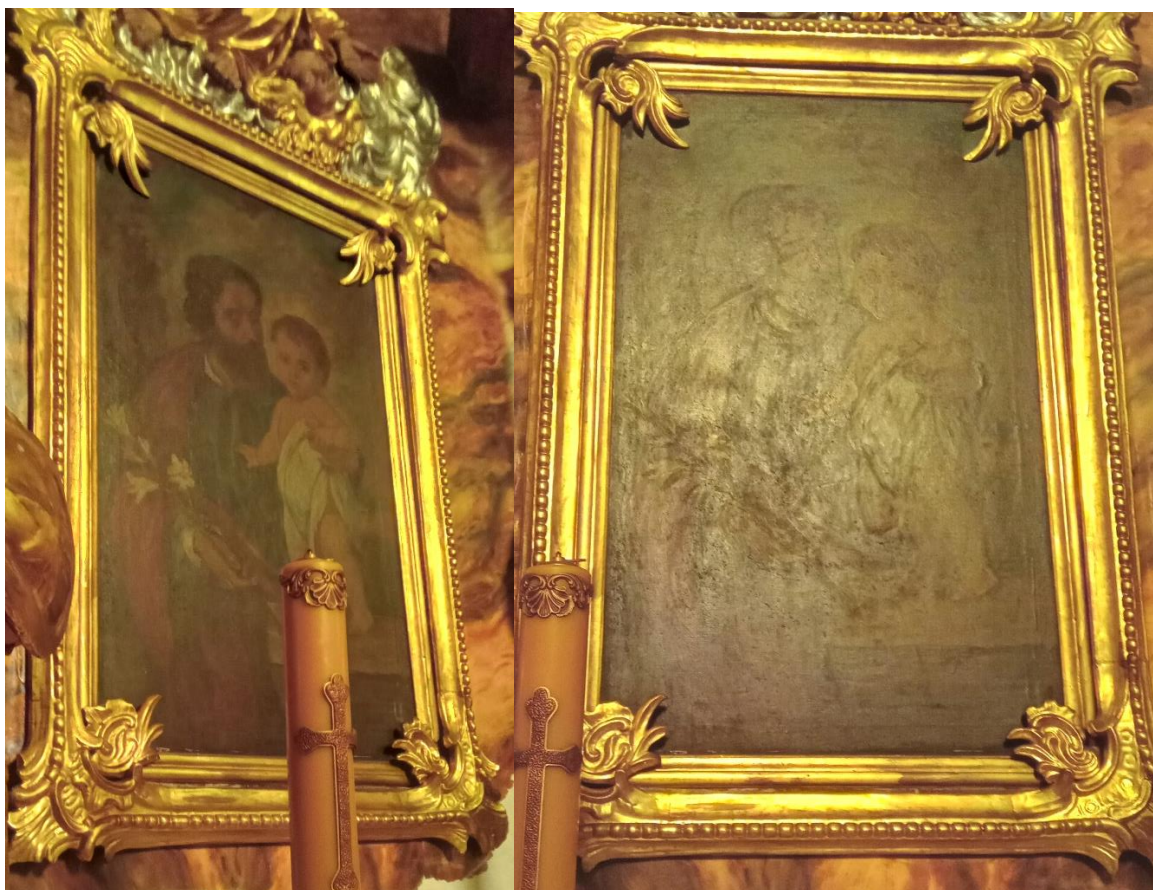
Ołtarze pw. Św. Antoniego i św. Józefa są w podobnym stanie zachowania, bardzo złym. Olejna farba odchodzi całymi płatami od murowanych elementów, które są osłabione, częściowo zasolone, mocno zdegradowane. Liczne ubytki zapraw zwłaszcza w dolnych partiach. Całość mocno zabrudzona, złączenia mosiądzem skorodowane. Drewniane figury w ołtarzu pw. Św. Józefa zaatakowane przez drewnojady (aktywna – mączka drzewna). Żelazne elementy wzmacniające narożniki dolnych partii ołtarzy mocno skorodowane.

Oba ołtarze są w bardzo złym stanie. Daleko idące zmiany w cyrkulacji powietrza murowanego podłoża ołtarzy poprzez wykonanie szczelnej olejnej (?) polichromii a także liczne reperacje wykonane łątami cementowymi, spowodowało wiele zniszczeń. Celem prac jest zahamowanie procesów degradacji materiałów pierwotnych poprzez oczyszczenie, także z przemalowań, wzmacnianie oraz miejscowe odsolenie struktury tynków - impregnacja, konsolidację i materiałów pierwotnych a także zabezpieczenie antykorozyjne elementów metalowych. Prace restauratorskie skupiać się będą na przywróceniu wartości estetycznych wszystkich elementów poprzez uzupełnienie ubytków zapraw, polichromii, złocień. Prace konserwatorskie i restauratorskie przy obrazach polegać będą na dezynfekcji, wzmocnieniu lub wymianie krosien malarskich, oczyszczanie wszystkich powierzchni z brudu i przemalowań w tym z pociemniałych werniksów, uzupełnieniu warstw technologicznych w tym scaleniu kolorystycznym.
